DELICA D:5 Mud-Trap Accident Report

May 06, 2009 11:45JST

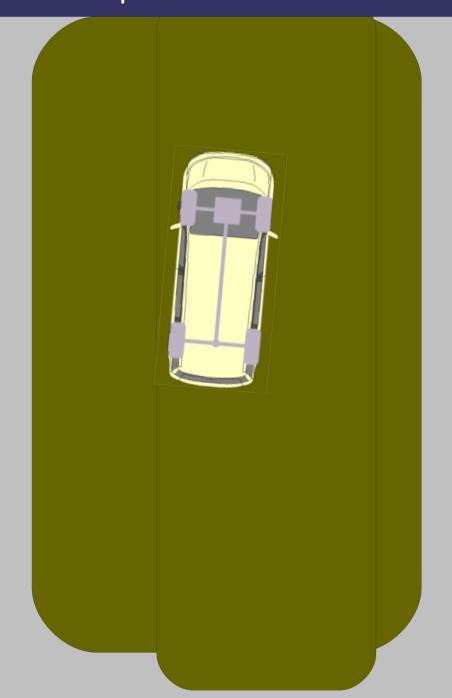
意図せず左に寄り始める。 ミラーで見る左側は十分な 余地があり、また障害物も なかったためさほど気にせ ず

Unnoticed, the steering was not straigt, the vehicle started to turn leftward slightly.

降りて確認すべきだった

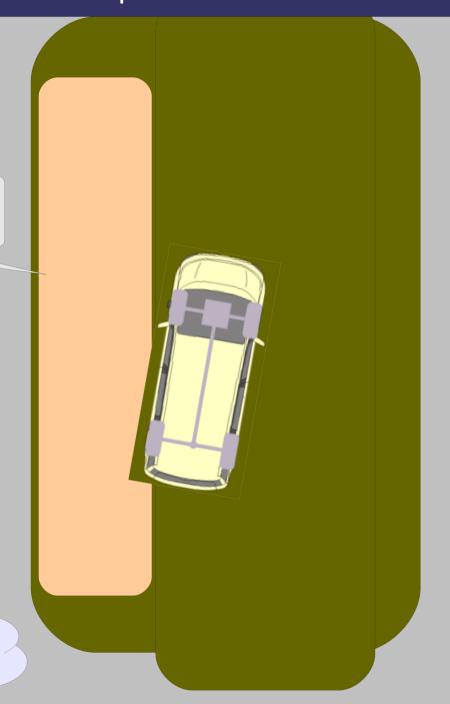
左後輪が落ち込み空転し始める。左側路面はたいへん ソフトであることに気づく

> この部分は 実はとてもソフトだった

Realized the shoulder was soft, when the rear left wheel dropped.

降りて確認していれば左 路側がソフトであることに 気づいていたはず

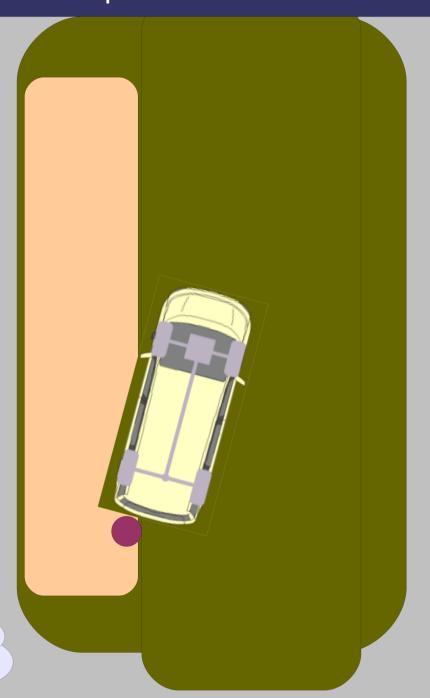
ショックがありそれ以上後退できず。左後輪が木の根か石にヒットしたものと誤判断

実際にはリアバンパーが切 株にヒットしていたため

The vehicle stopped with slight shock.
Thought the wheel hit a large stone or tree route.

Actually the rear bumber cover hit a stump.

降りて確認していれば切り株の存在も認識できた はず

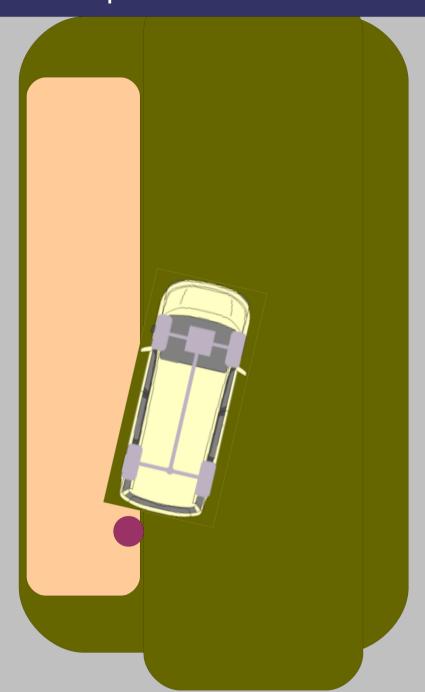
左に寄りすぎていたので、 頭を左に振りつつ少し前進

Realized the vehicle went too leftward. Forwarded a little for a correction maneuver.

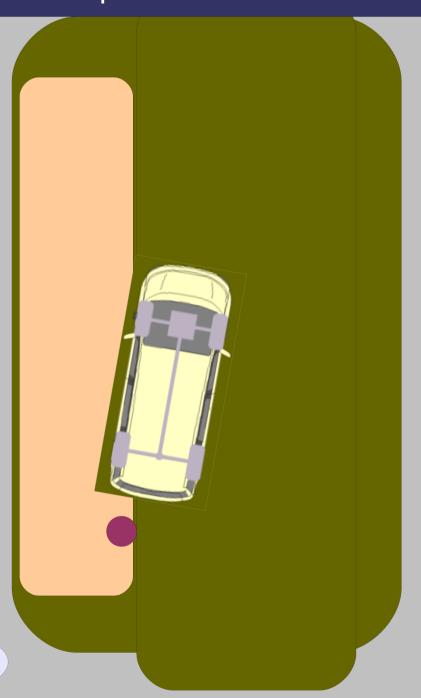
左に寄りすぎていたので、 頭を左に振りつつ少し前進

Rear left wheel started to spin and the vehicle started to slant leftward. Forward traction was hardly obtained.

一気に右前進するべき だった

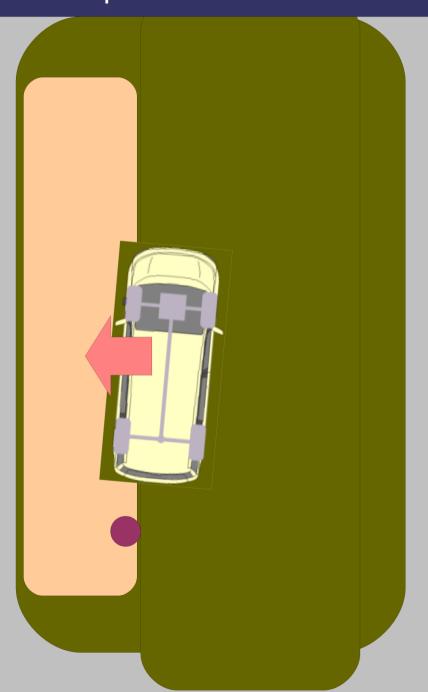
左前後輪が空転しそれ以上 前進できず、車両全体が左 にスライド

Unable to go forward. Front left wheel lost traction, vehicle shifted leftward.

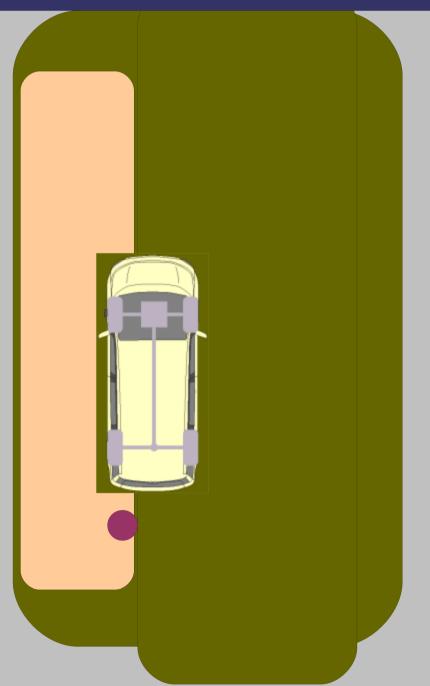
後退を開始

Backward traction was week.

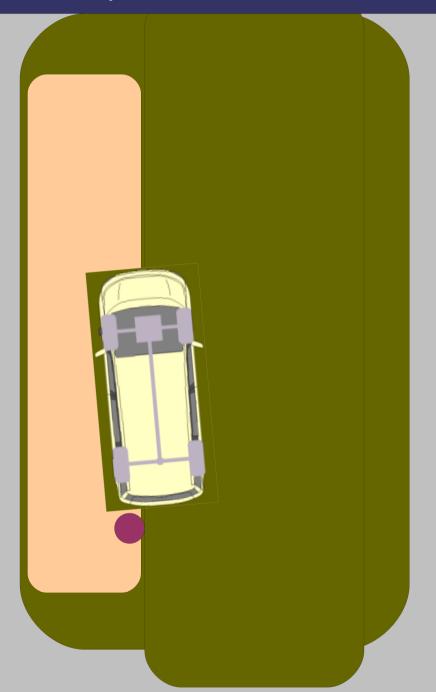
後退中ステアリングはほと んど効かず

Steering was nearly impossible.

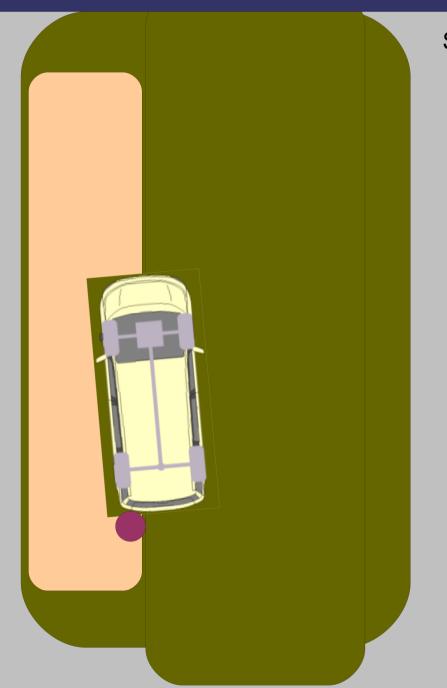
切り株に2回目のヒット

Second hit to the stump.

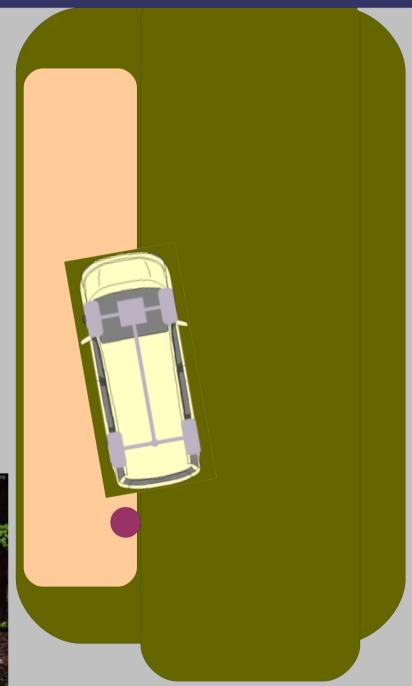
車両を降りて目視、切り株 にヒットしていたことに気が つく

Got off the vehicle, realized the vehicle hit a stump.

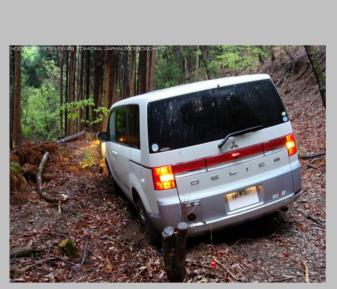
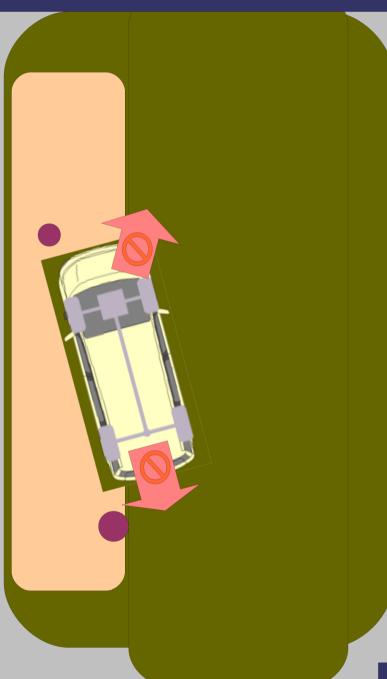
車両前方が大きく左にスライドしたため、車両左直前に別の切り株ありよって左前進は不可能右前進はスリップのため不可能を後退・直進後退は後ろの切り株にヒットする右後退が唯一の脱出路

左後輪は20cm落ち込み 右後輪も10cmほど落ち込 み

Tried to turn left, but there was another stump. Forward and turn right was impossible due to slippage. Going backward was impossible either.

The rear left wheel was buried approx. 20cm under surface.
The front left wheel had digged approx.10cm.

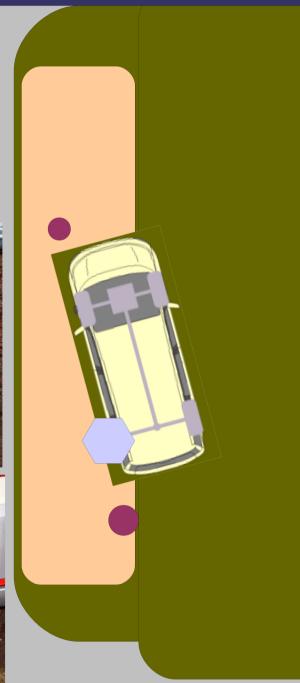
Only option was to steer right and go backward, so that the rear stump could be avrted.

2時間かけて左後輪の下に 大量の石と岩を敷設しタイヤを20cm持ち上げる 左前輪の周囲も整地

右後退脱出の準備完了

In order to get rear wheel traction, stones and pebbles were gathered and buried under the rear left wheel.

It required to jack up 3 times; took 2 hours to complete the task. Now the rear left wheel is 20 cm higher, and it is on stones. The vehicle is now ready to go backward.

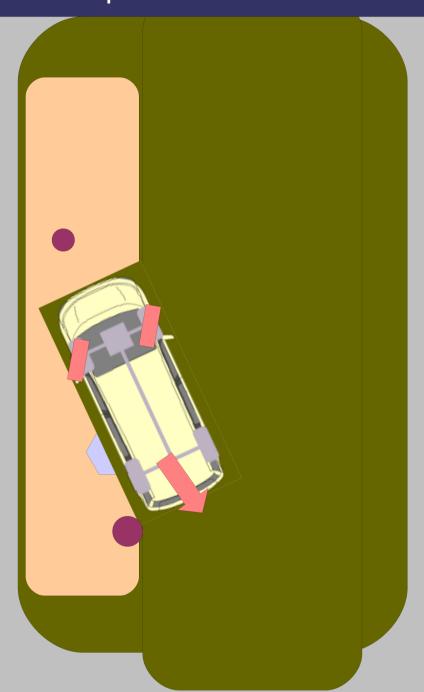
右後退脱出開始 後輪はトラクションが得られ た

Rearward traction was obtained. Steer to right in order to avert the stump.

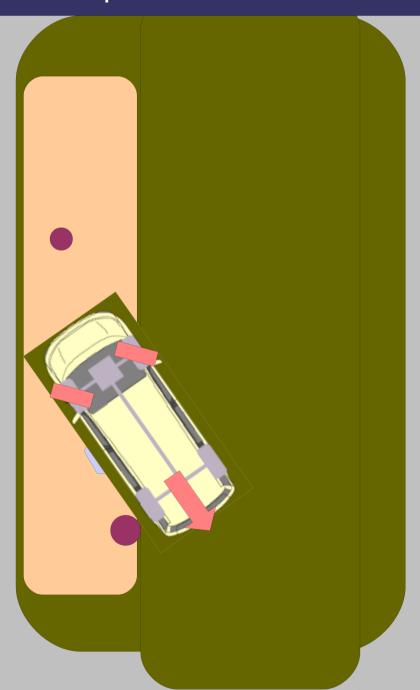
車両後部は切り株を回避できた

車両前方を道路に戻すべく すぐさまステアリングを左に 切り後退を継続

Stump was successfully averted. Now steer to left so that the vehicle body would separate from the stump.

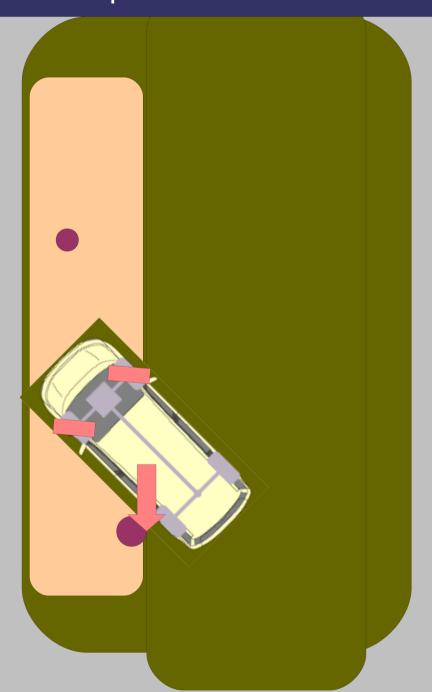
左右前輪は全くグリップが 得られず、舵が効かない

車両全体が坂道の下の方 向にスライド

However the front wheels did not grip at all, the entire vehicle slided.

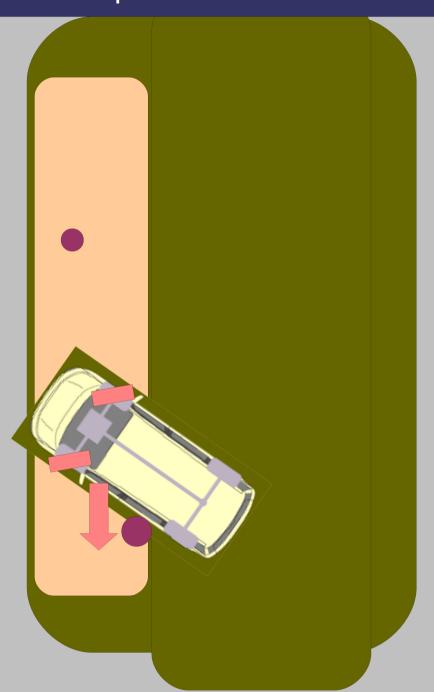
左右前輪は全くグリップが得られず、舵が効かない

切り株が左スライドドアを擦る

Vehicle did not go backward any further. Slided, the left slide door hit the stump. Vehicle again stopped.

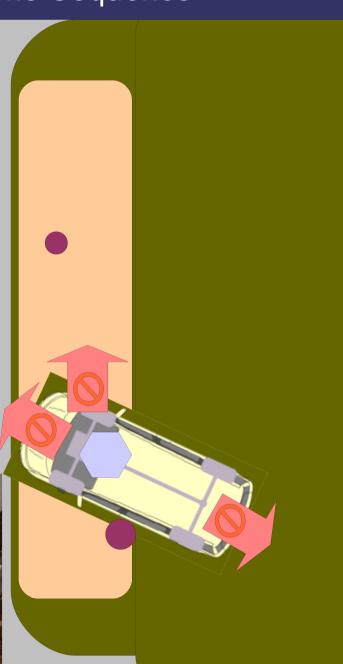
左後輪を脱出させるために 敷設した岩がアンダーボ ディにひっかかっており、そ れ以上後退できなかった

It was found that the underbody hit the boulder and stones arranged under the rear left wheel.
Rear wheels gave enough traction to pull out the vehicle if the

bolder were not buried

under the body.

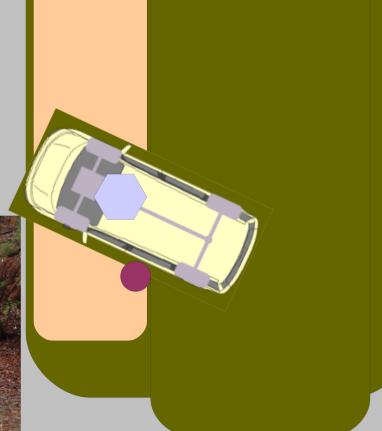
前輪周囲は完全なソフトマッドになっておりジャッキアップは全くできない状況

ボディ下から岩を取り除くことができず、脱出不能

1600時 車両放棄

Jacking up the front wheel was impossible, because the surface around the front wheel became completely soft and muddy due to rain.

at 16:00JST, the vehicle was abandoned.
