DELICA D:5 Mud-Trap Accident Report

May 06, 2009 11:45JST

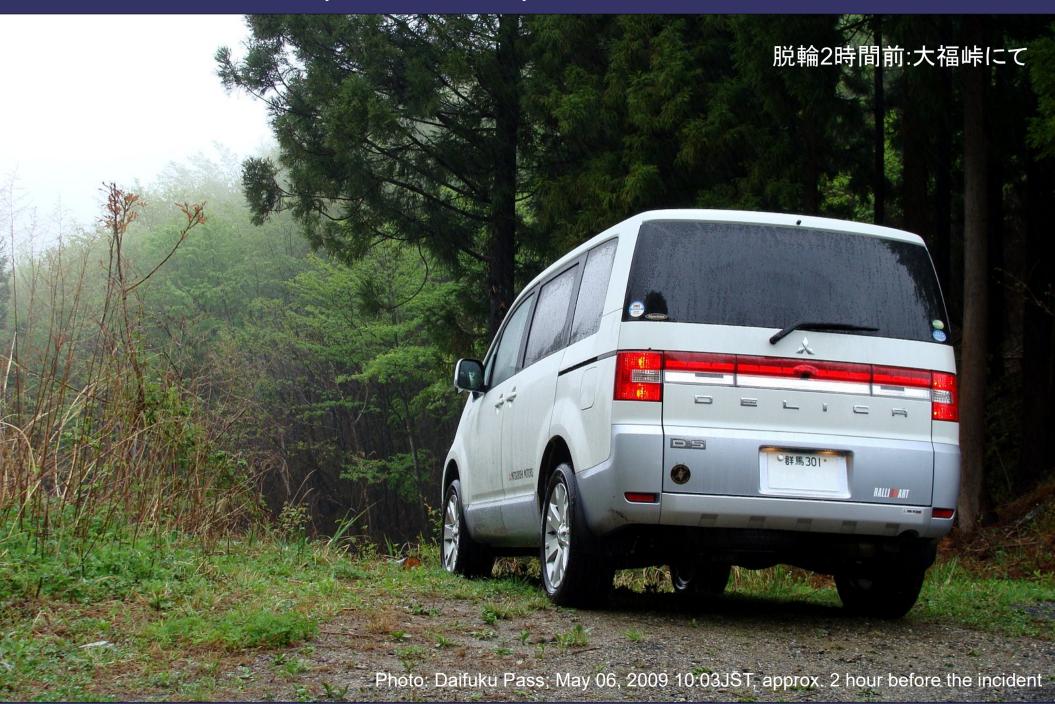
後方で転回するため直進後 退を開始

Fairly large boulder found ahead, decided to return. Planned to drive backward for 15 meters, make a U-turn at the bend.
